# OKRĘTY WOJENNE

Magazyn miłośników spraw wojenno-morskich

Numer 5/2000 (40)

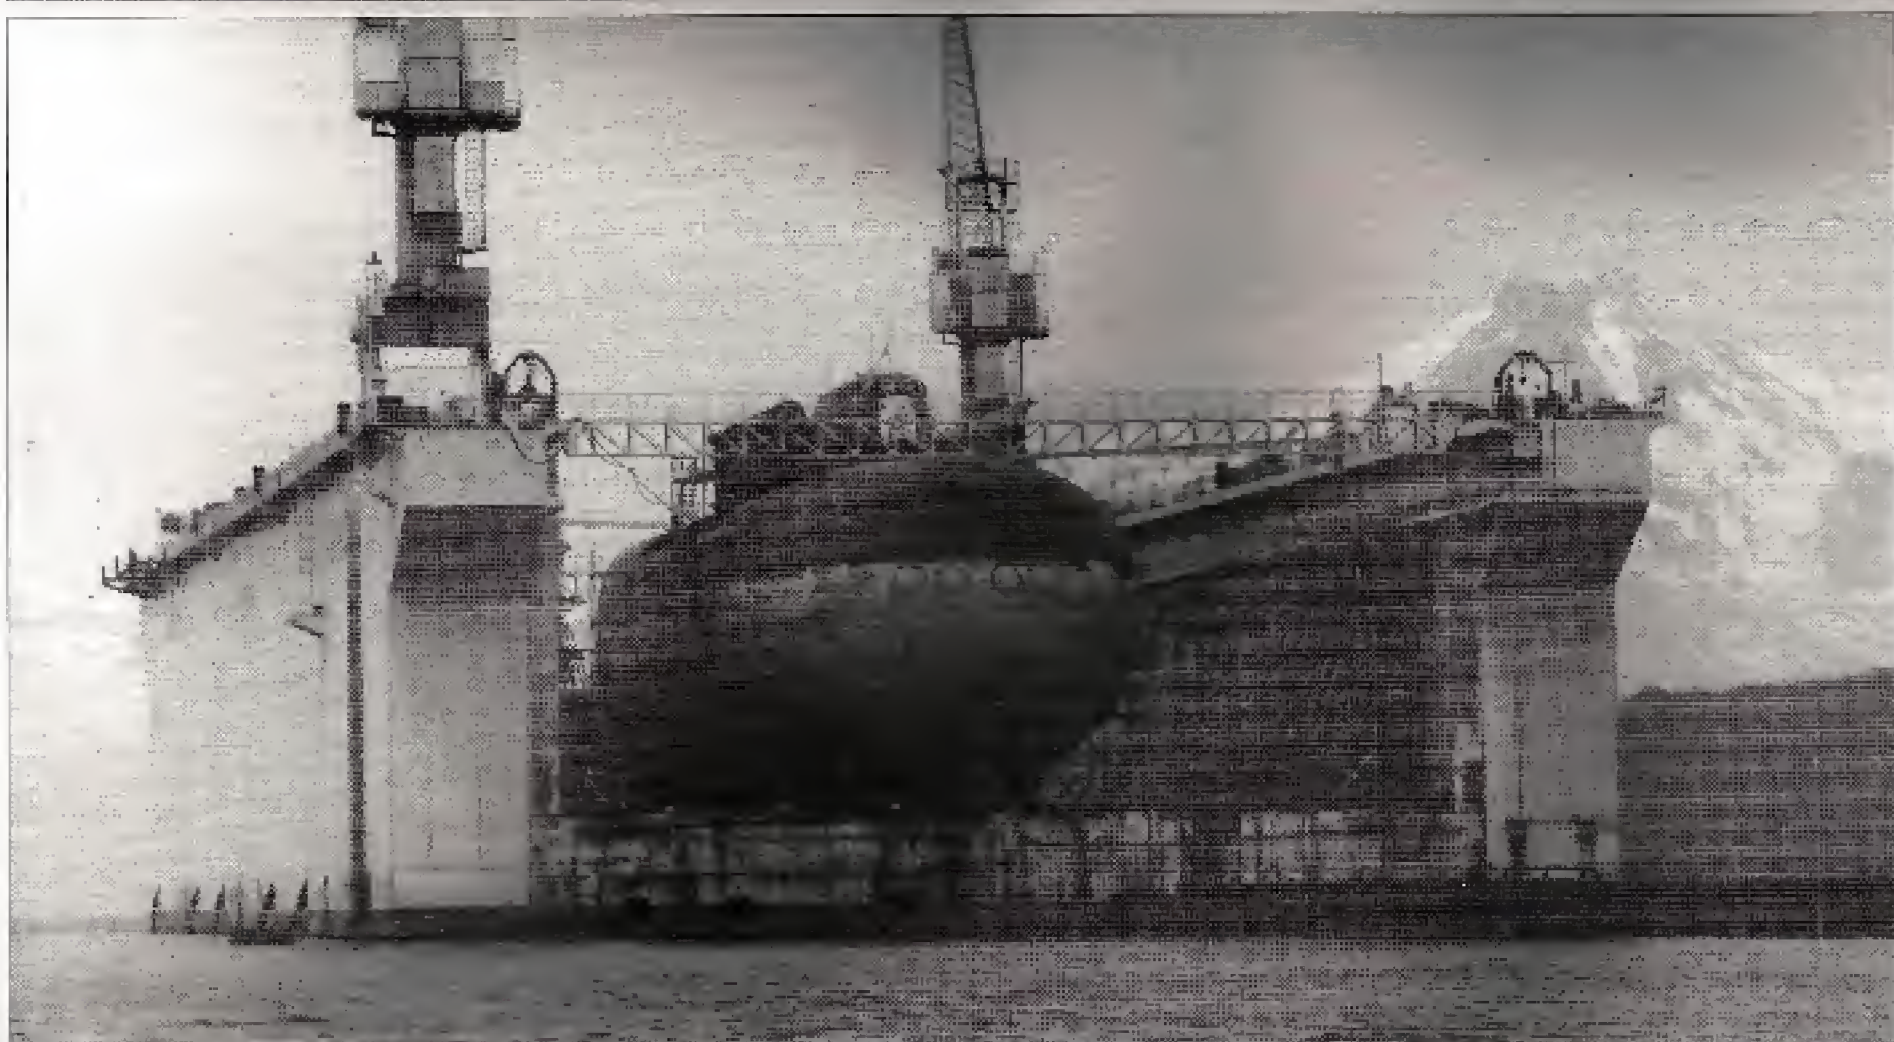
Okręt typu *Oscar-II* w doku pływającym, Pietropawłowsk Kameczacki 1999 rok. Widoczne wyrzutnie torped na dziobie

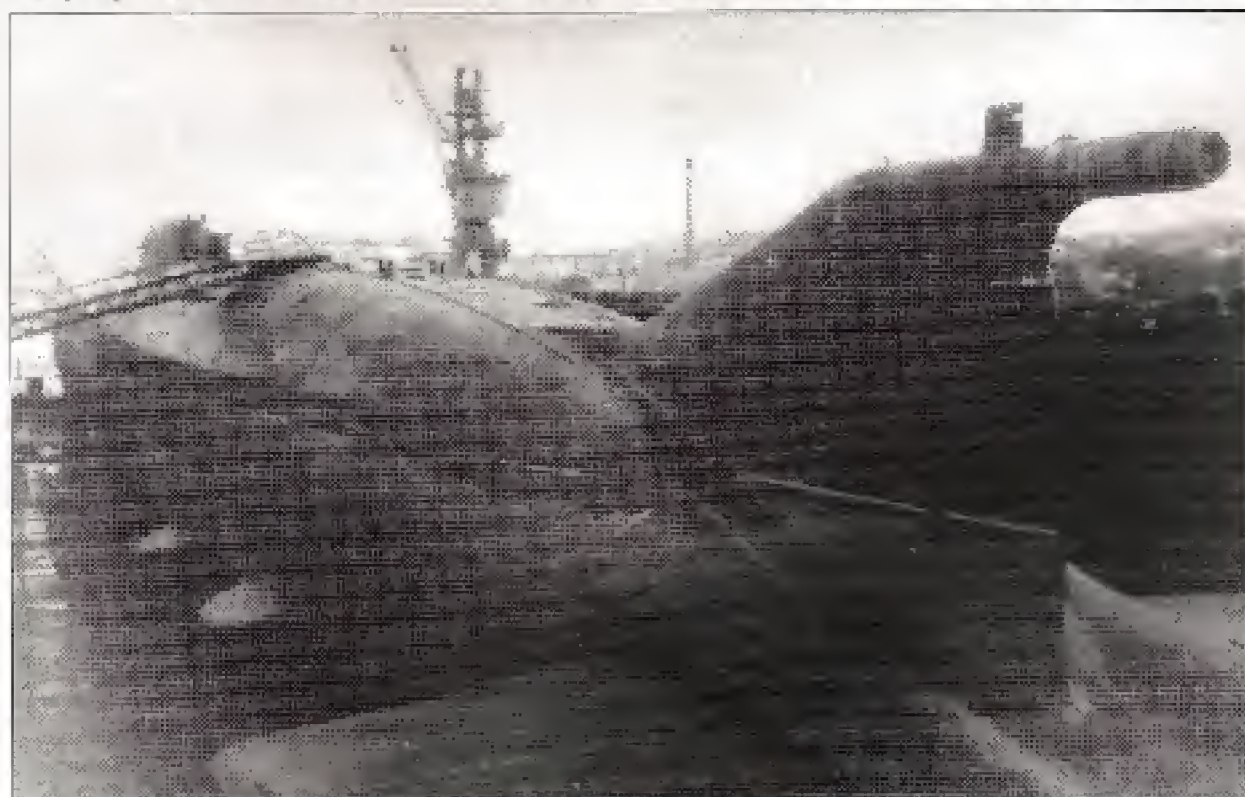
*Smoleńsk* w doku od rufy. W górnej części steru płonowego widoczny okrągły tunel sonaru holowanego.

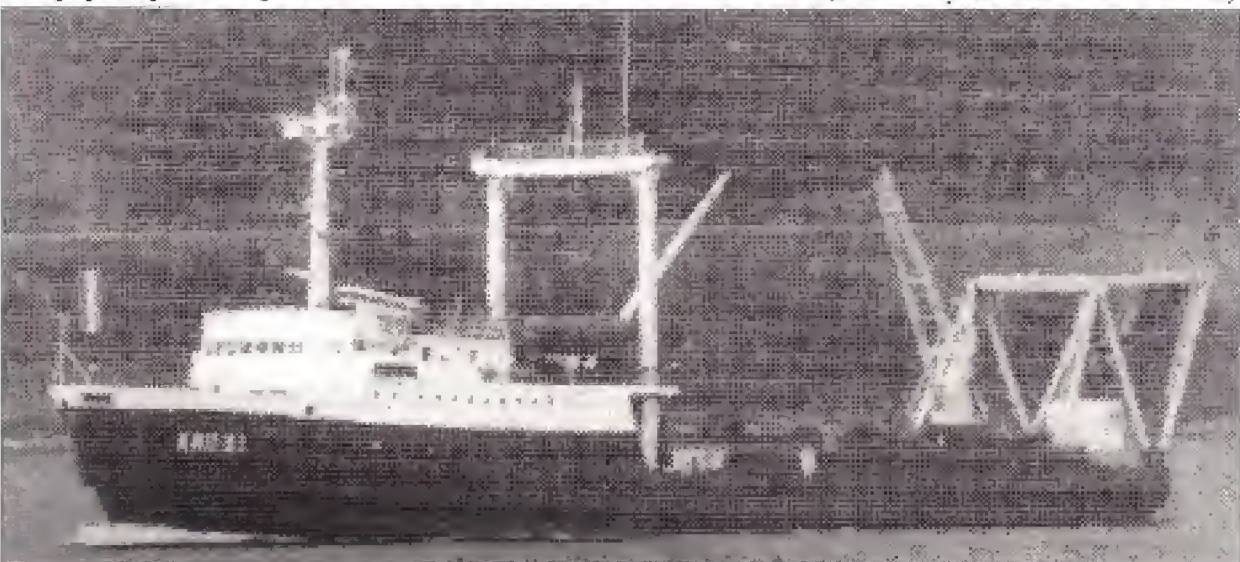
Okręt prac podwodnych *KIL-31*.

<sup>9)</sup> KIL-31 – jednostka prac podwodnych proj. 145, zbud. Rostock (NRD) 1978, wyp. 3150 t, dł. 87,3 m, szer. 14,8 m; zan. 5,1 m; motorowiec 2240 KM, prędkość 13,2 w; wyposaż.: komora nurkowa do prac do 300 m, zespół wydłagarek.

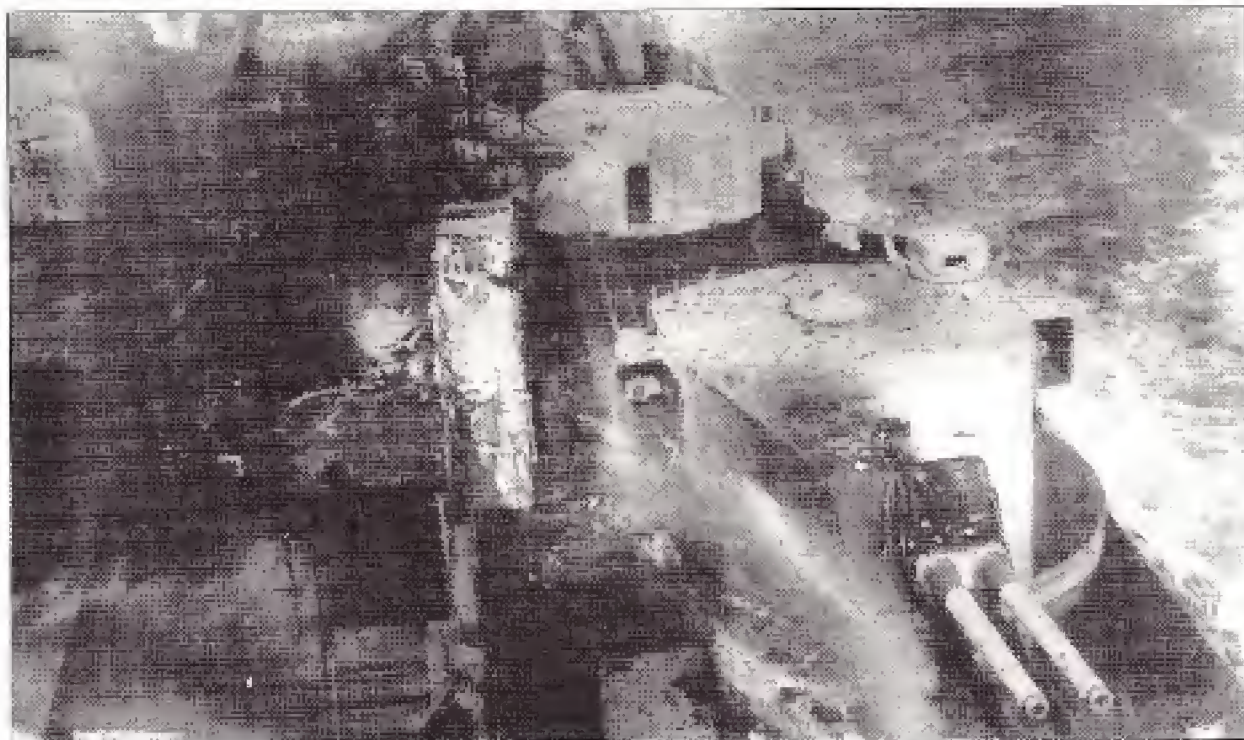
Skutki eksplozji 381 mm pocisku z *Warspite* na *Giulio Cesare*.
